آثار سيناء جزيرة فرعون

قلمة صلاح الدين

وزارة الثقافة
هيئة الآثار المصرية

ISLAND OF PHARAOUN

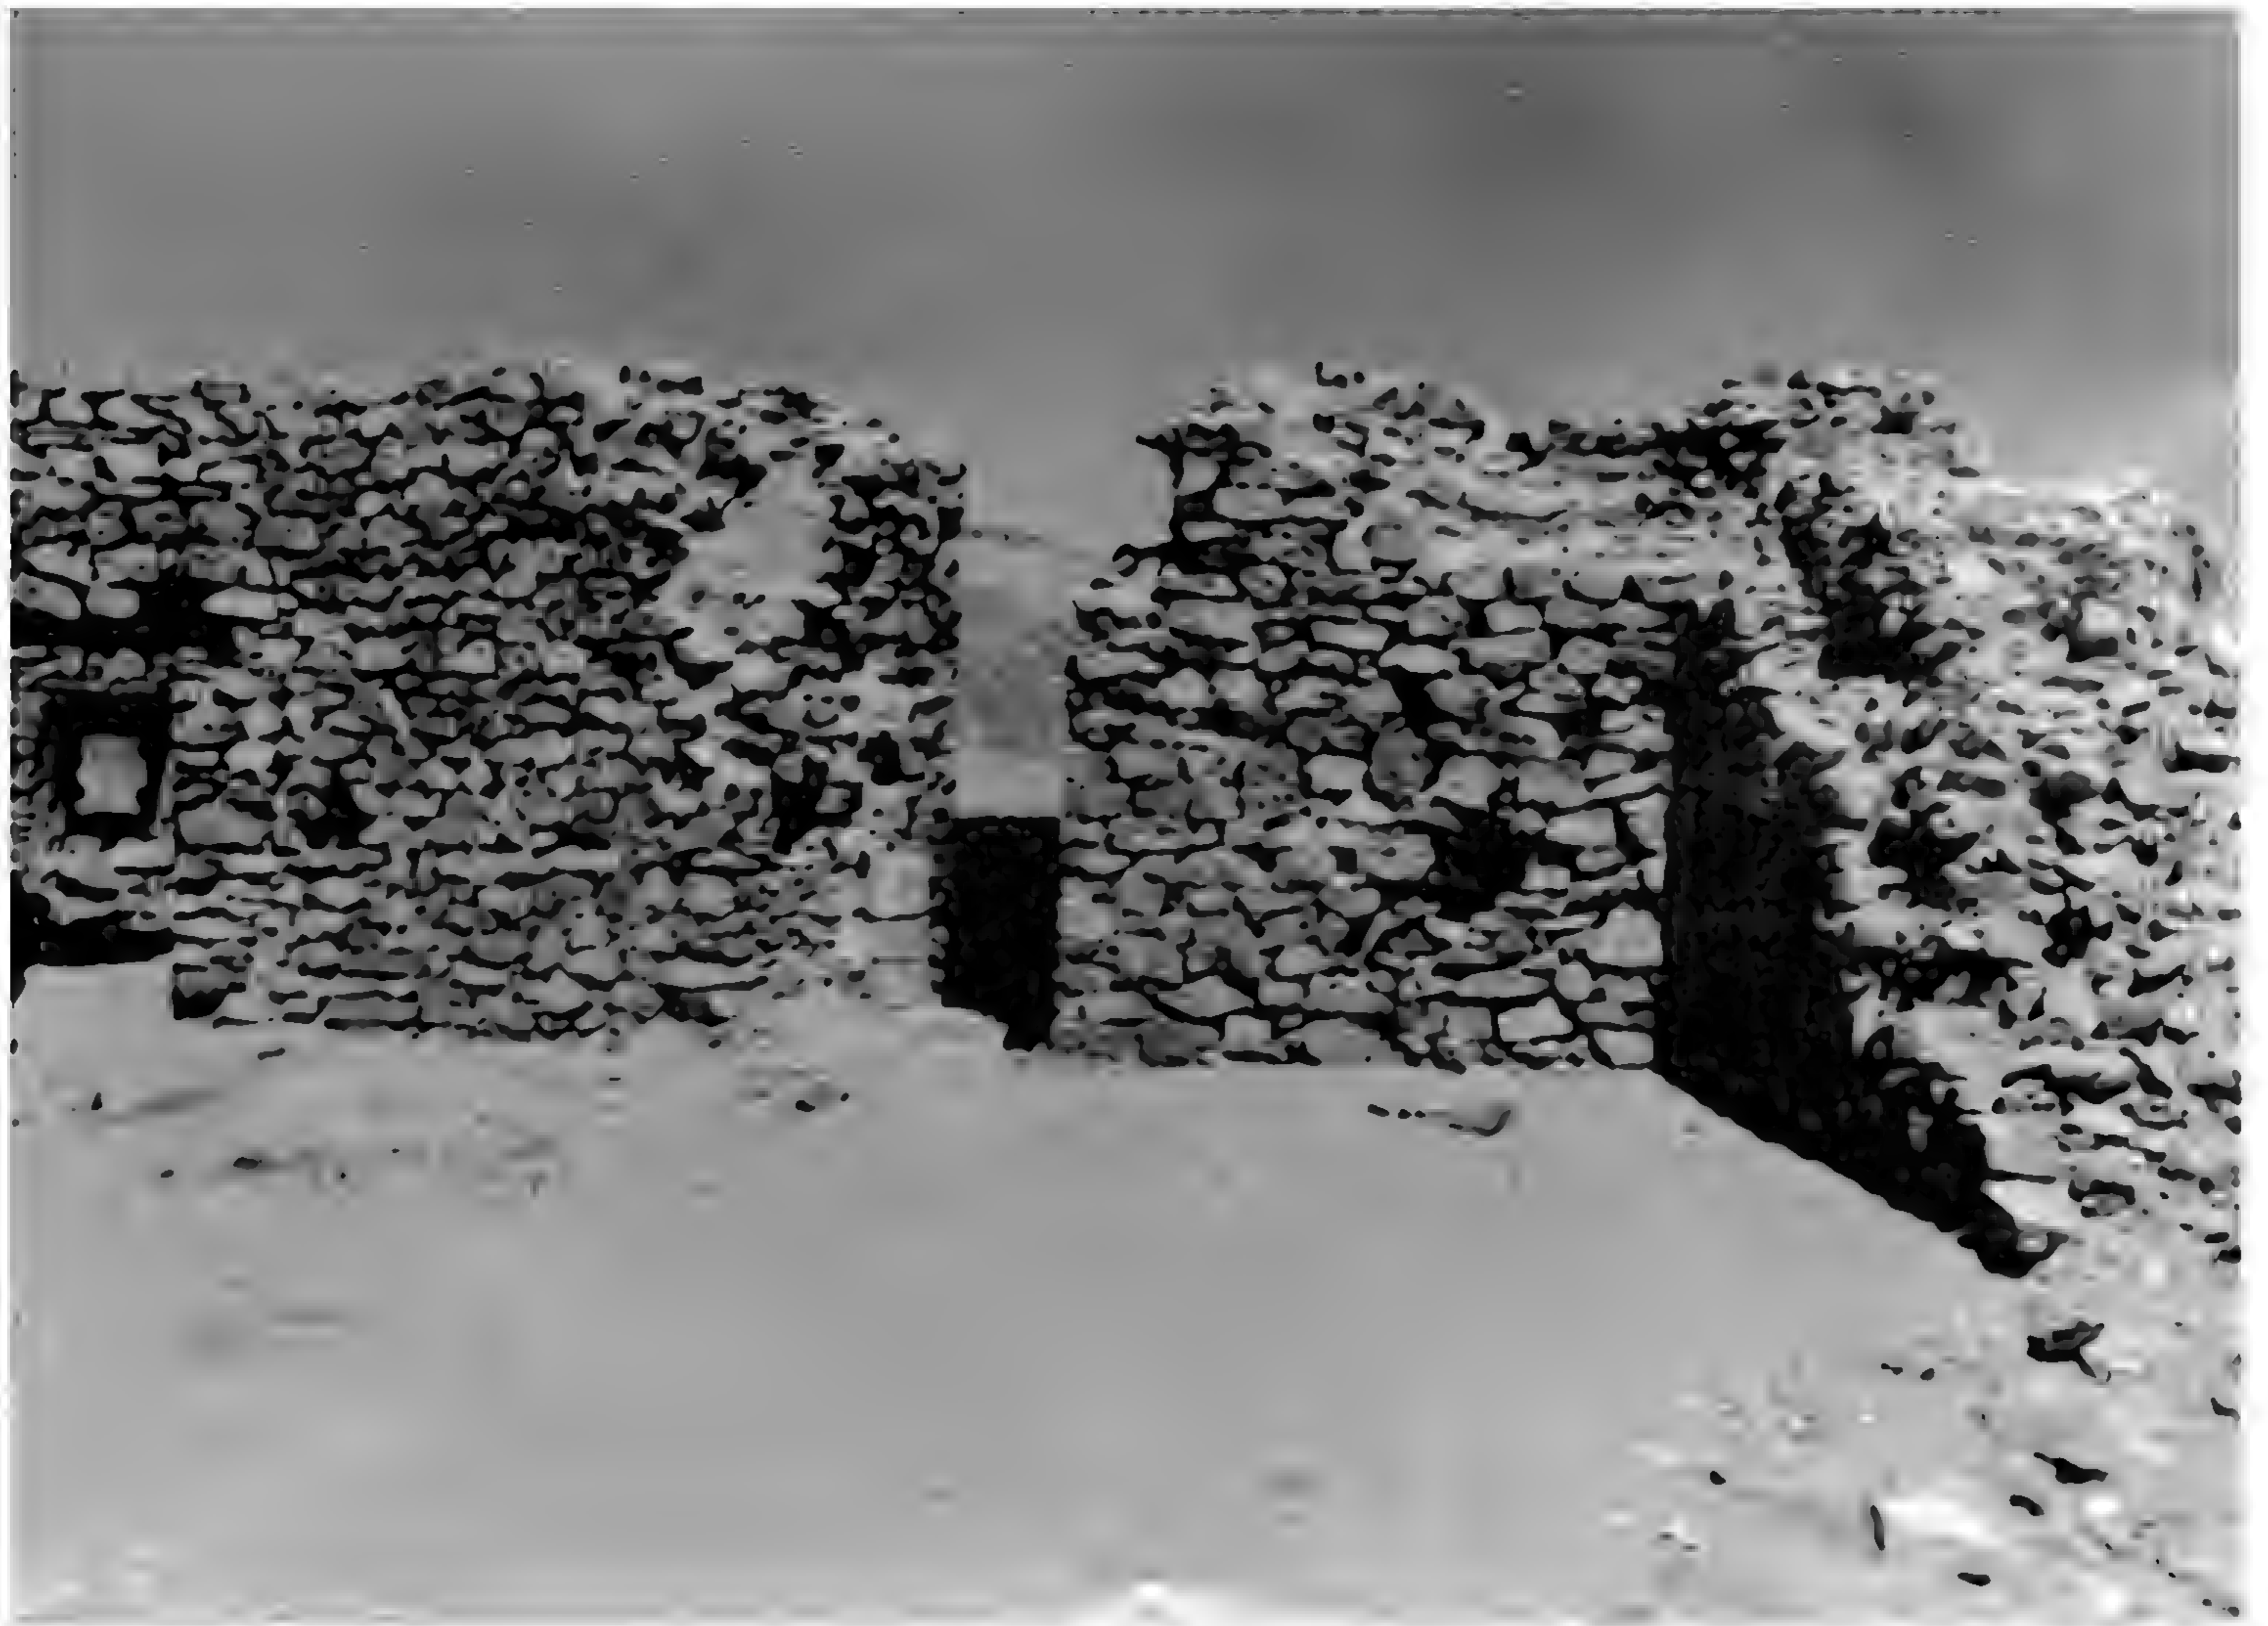
المدخل الرئيسي من الداخل وكذلك مدخل أحد الأبراج قبل الترميم .

The main entrance from the interior and an entrance of a tower before the restoration.

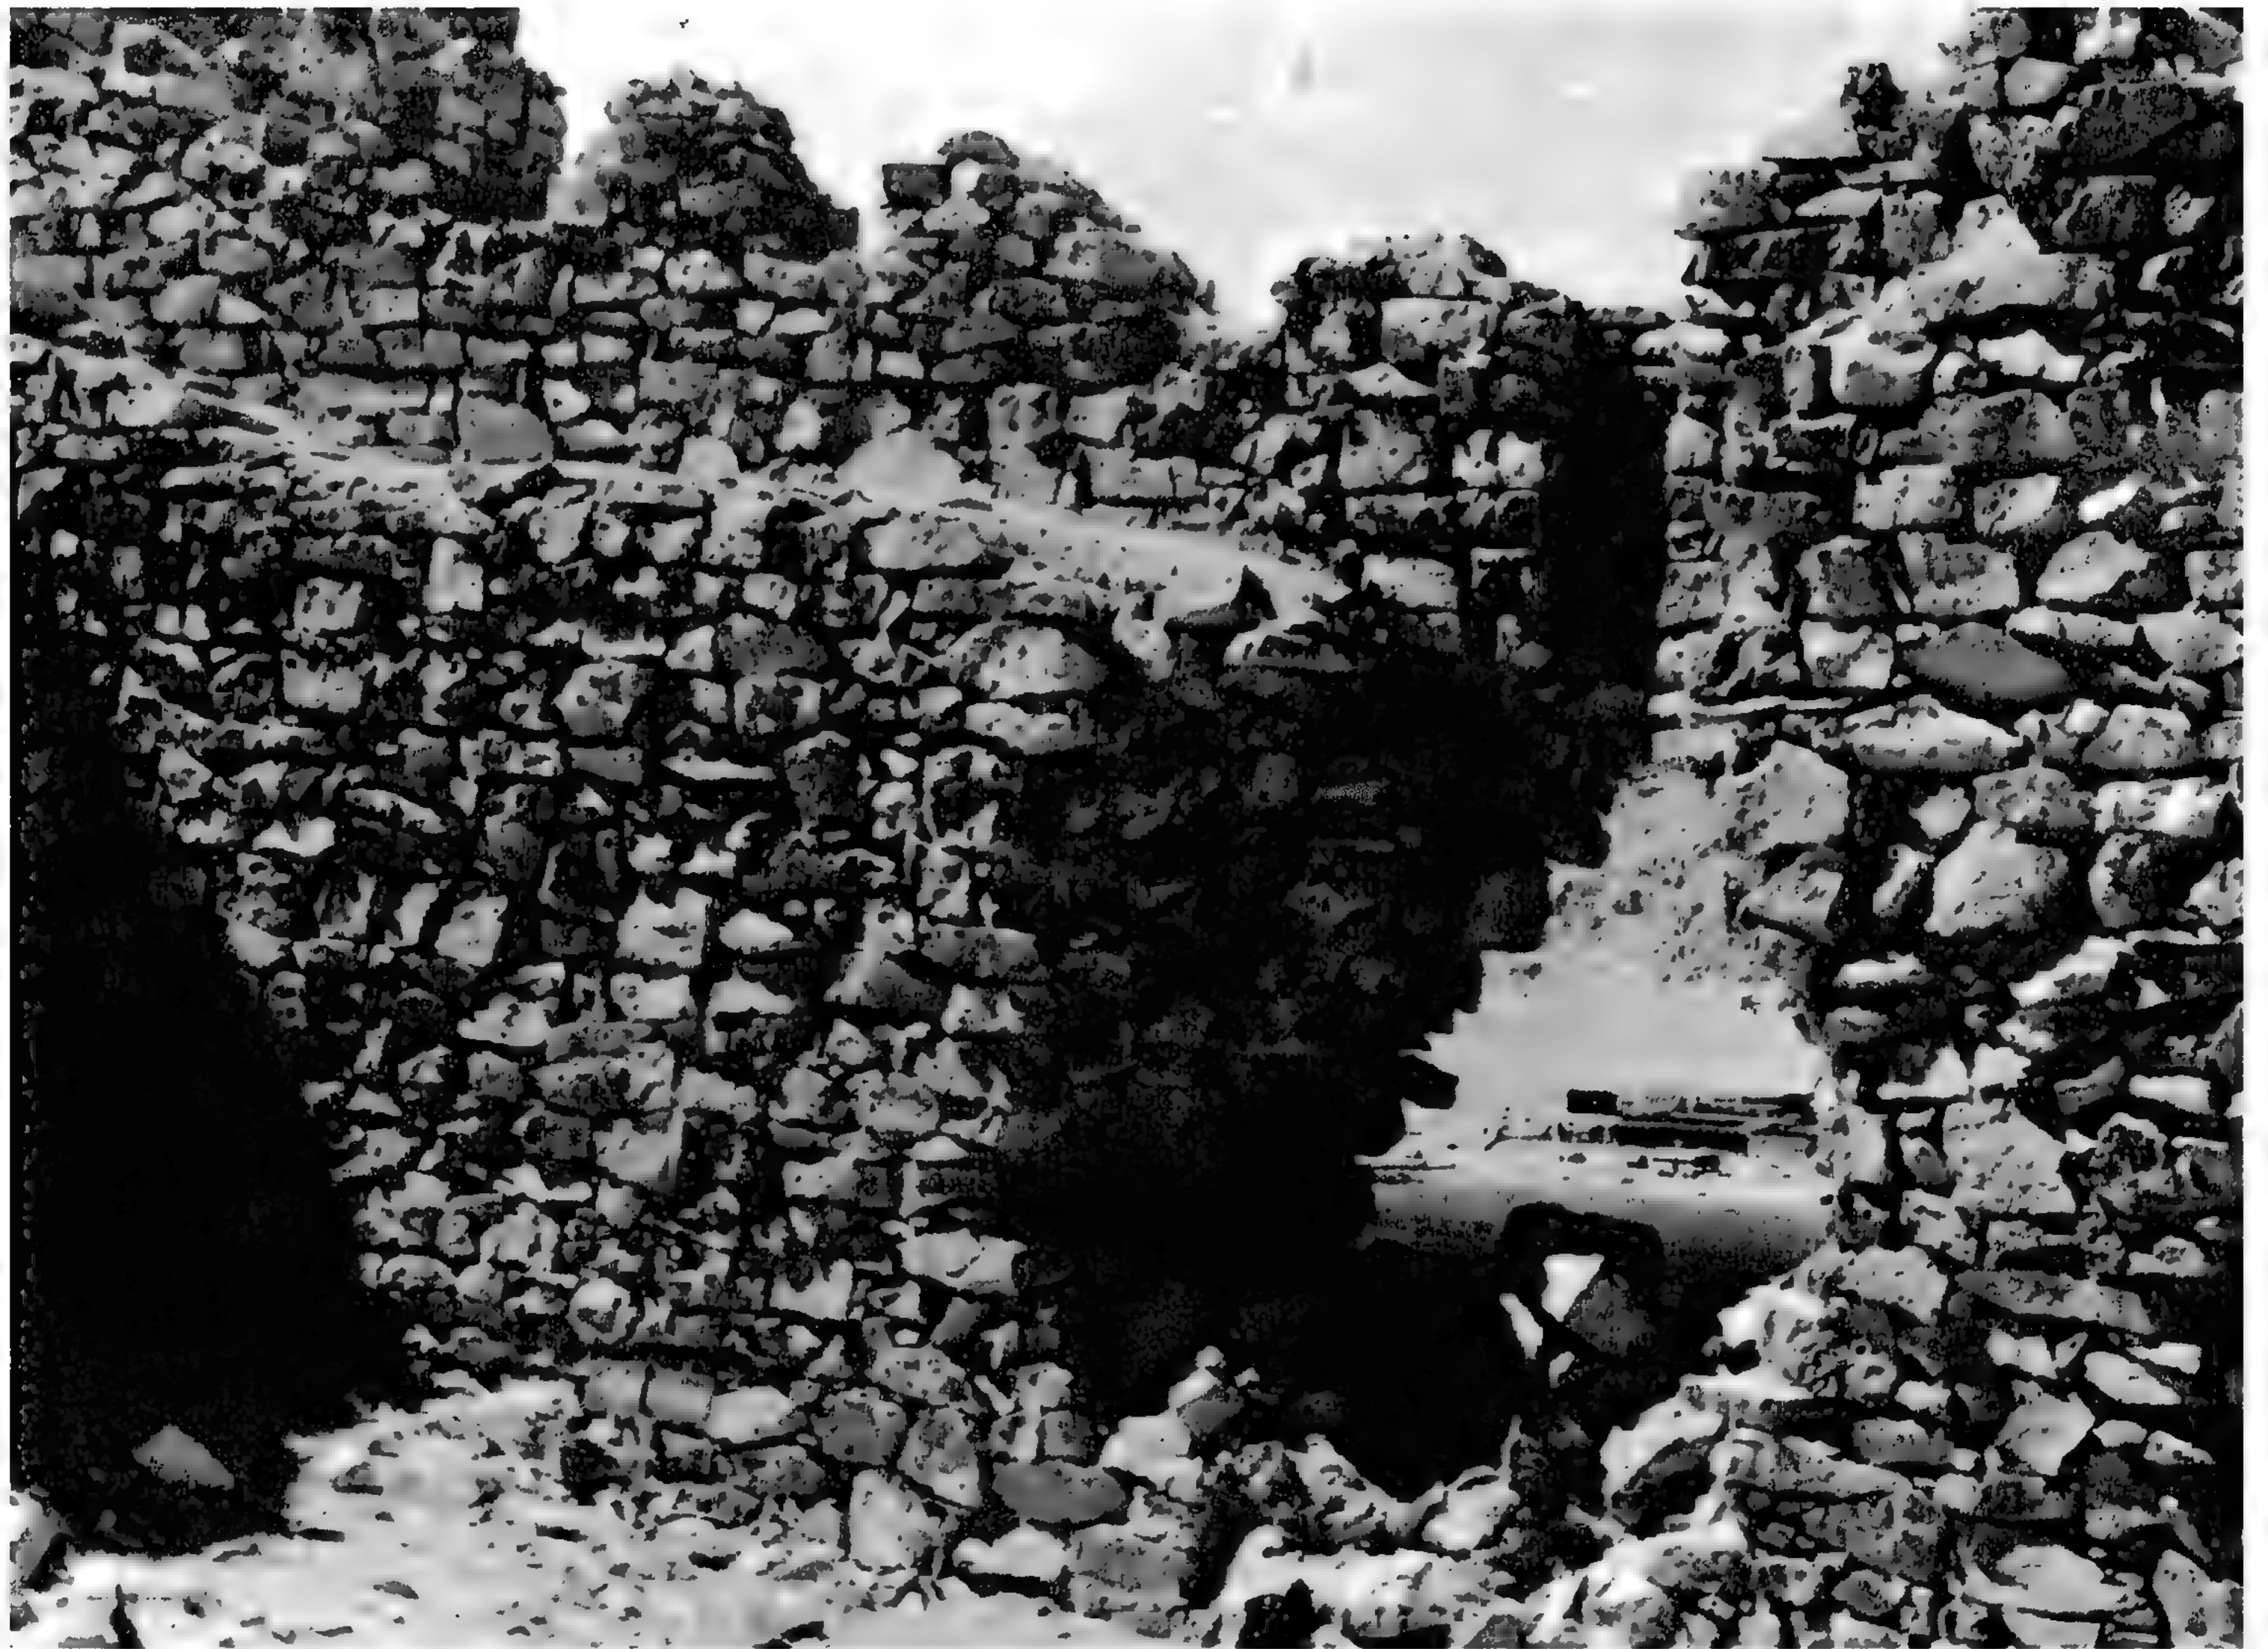
السور الغربى للتحصينات الشمالية من الداخل قبل الترميم .

The western wall of the northern fortifications .
from the interior before the restoration.

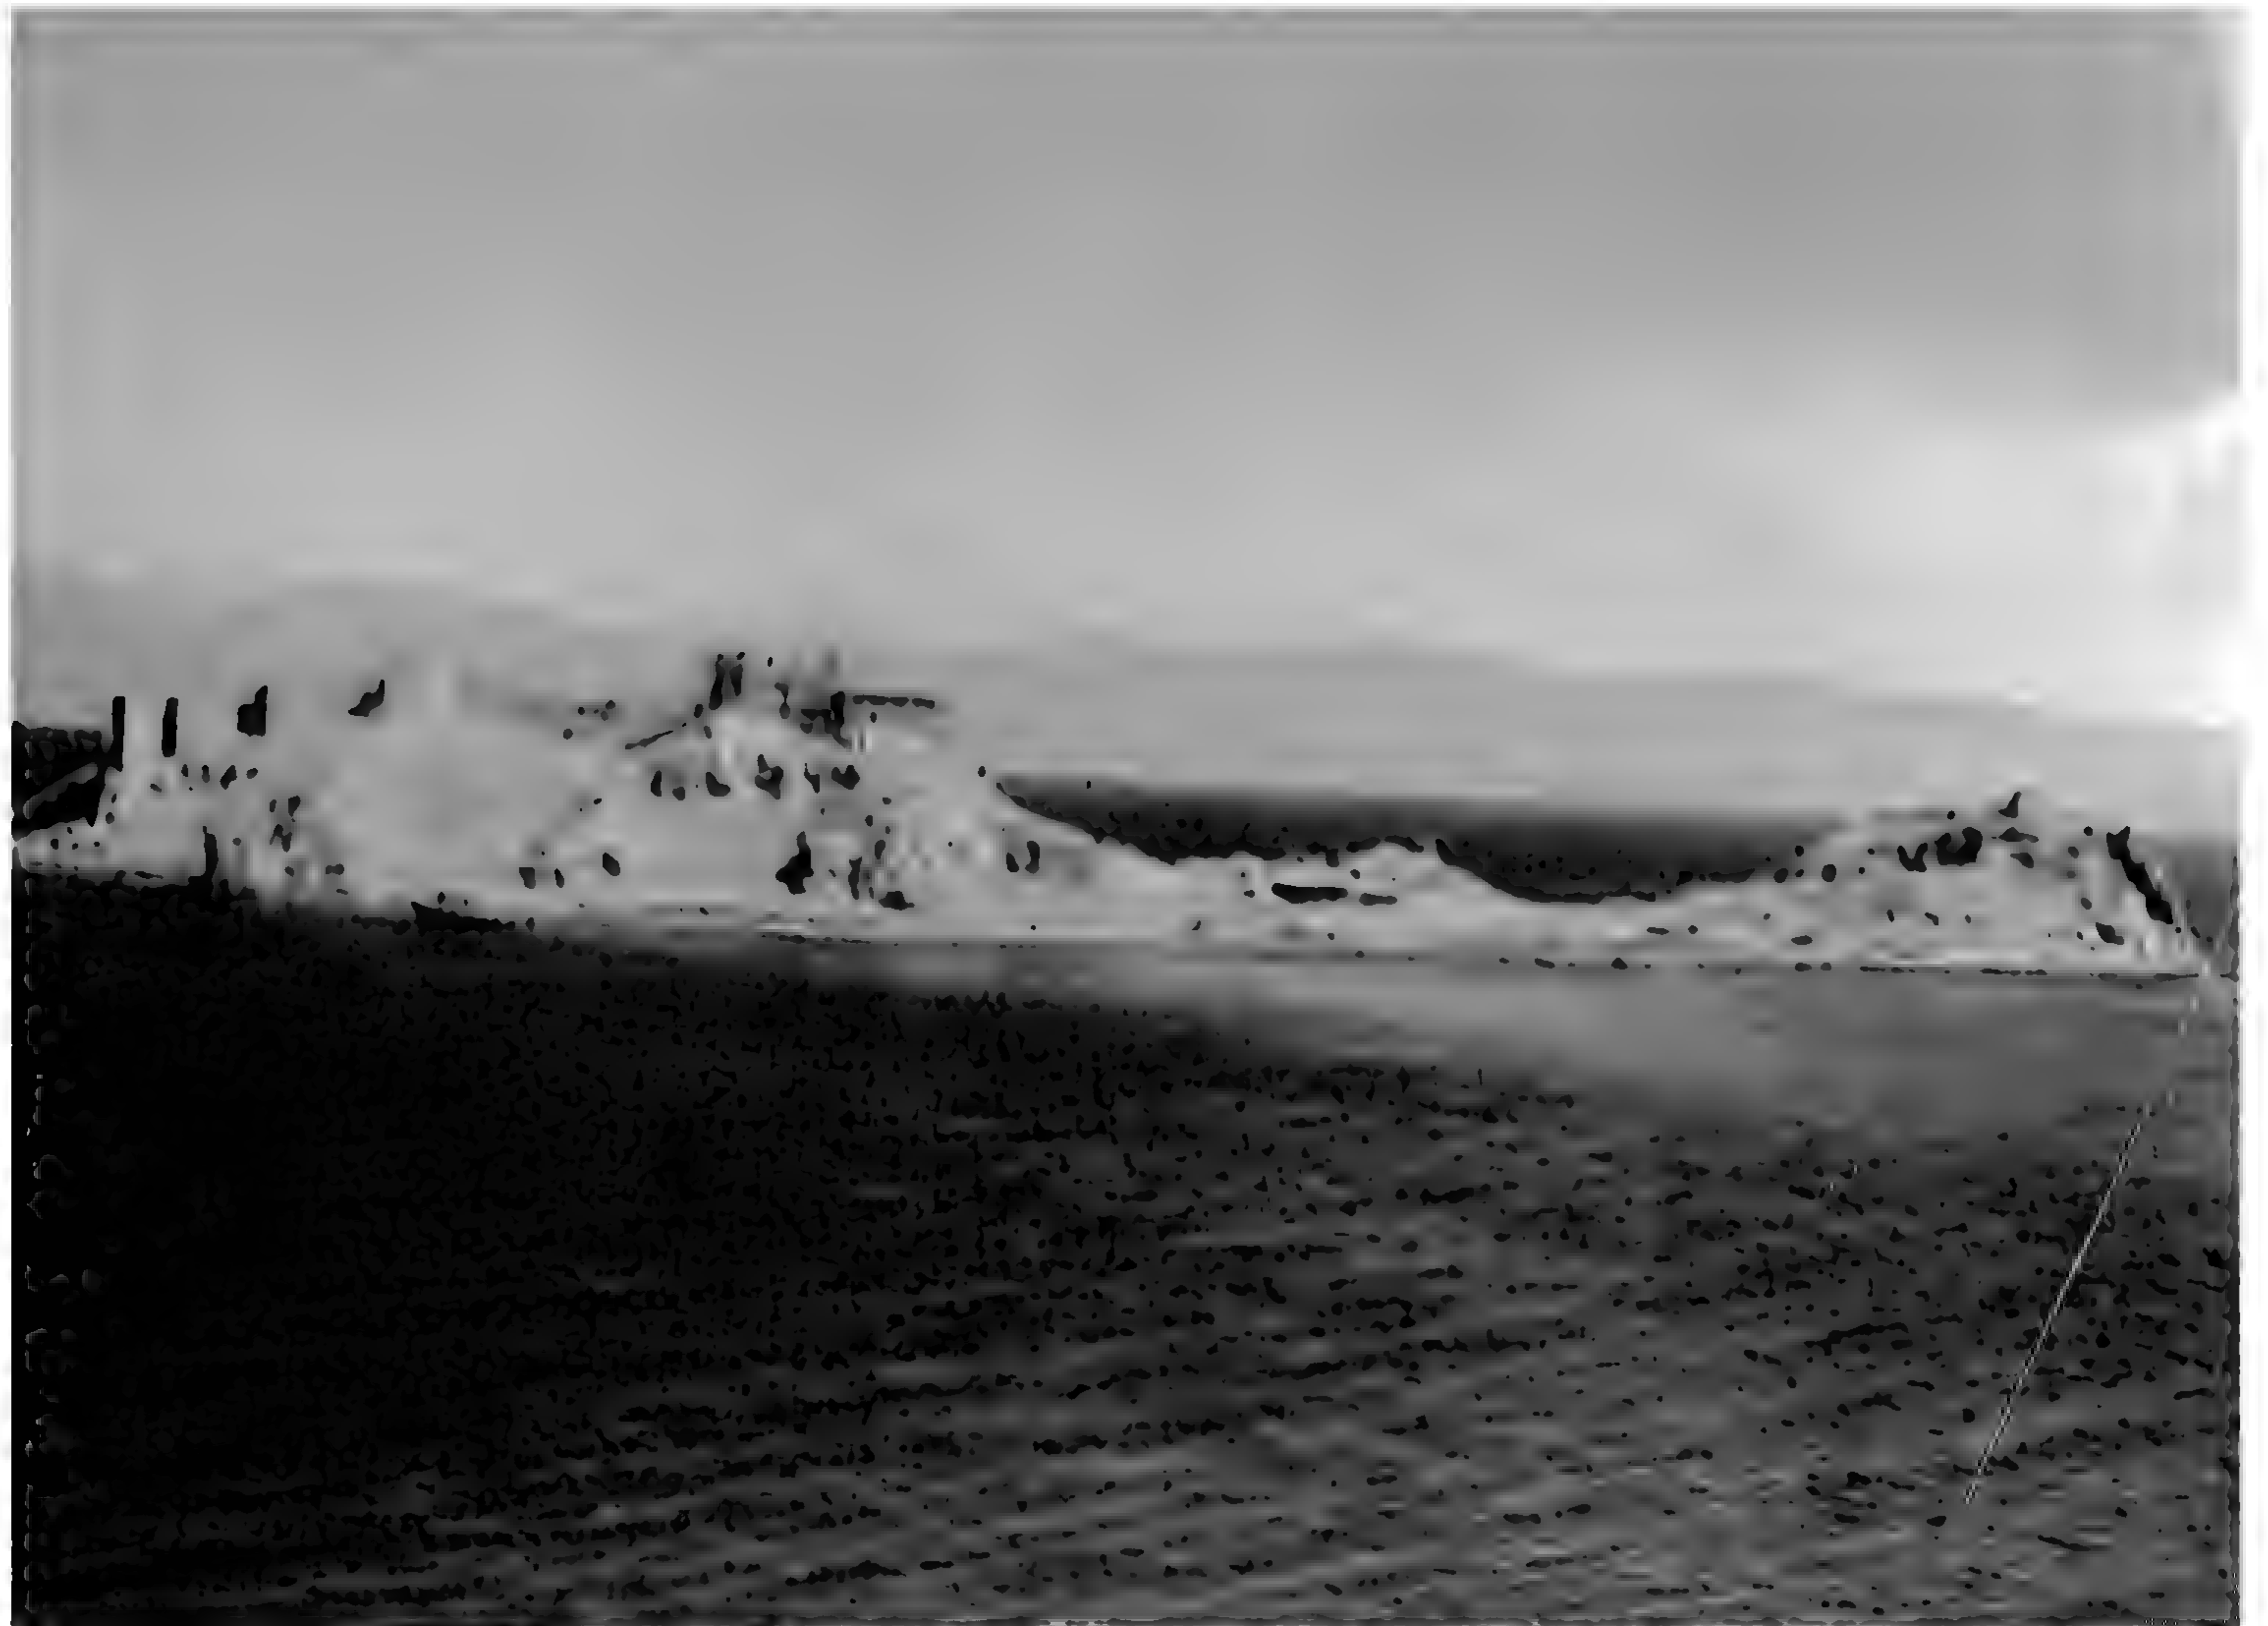
المحراب قبل الترميم .

The mihrab before the restoration.

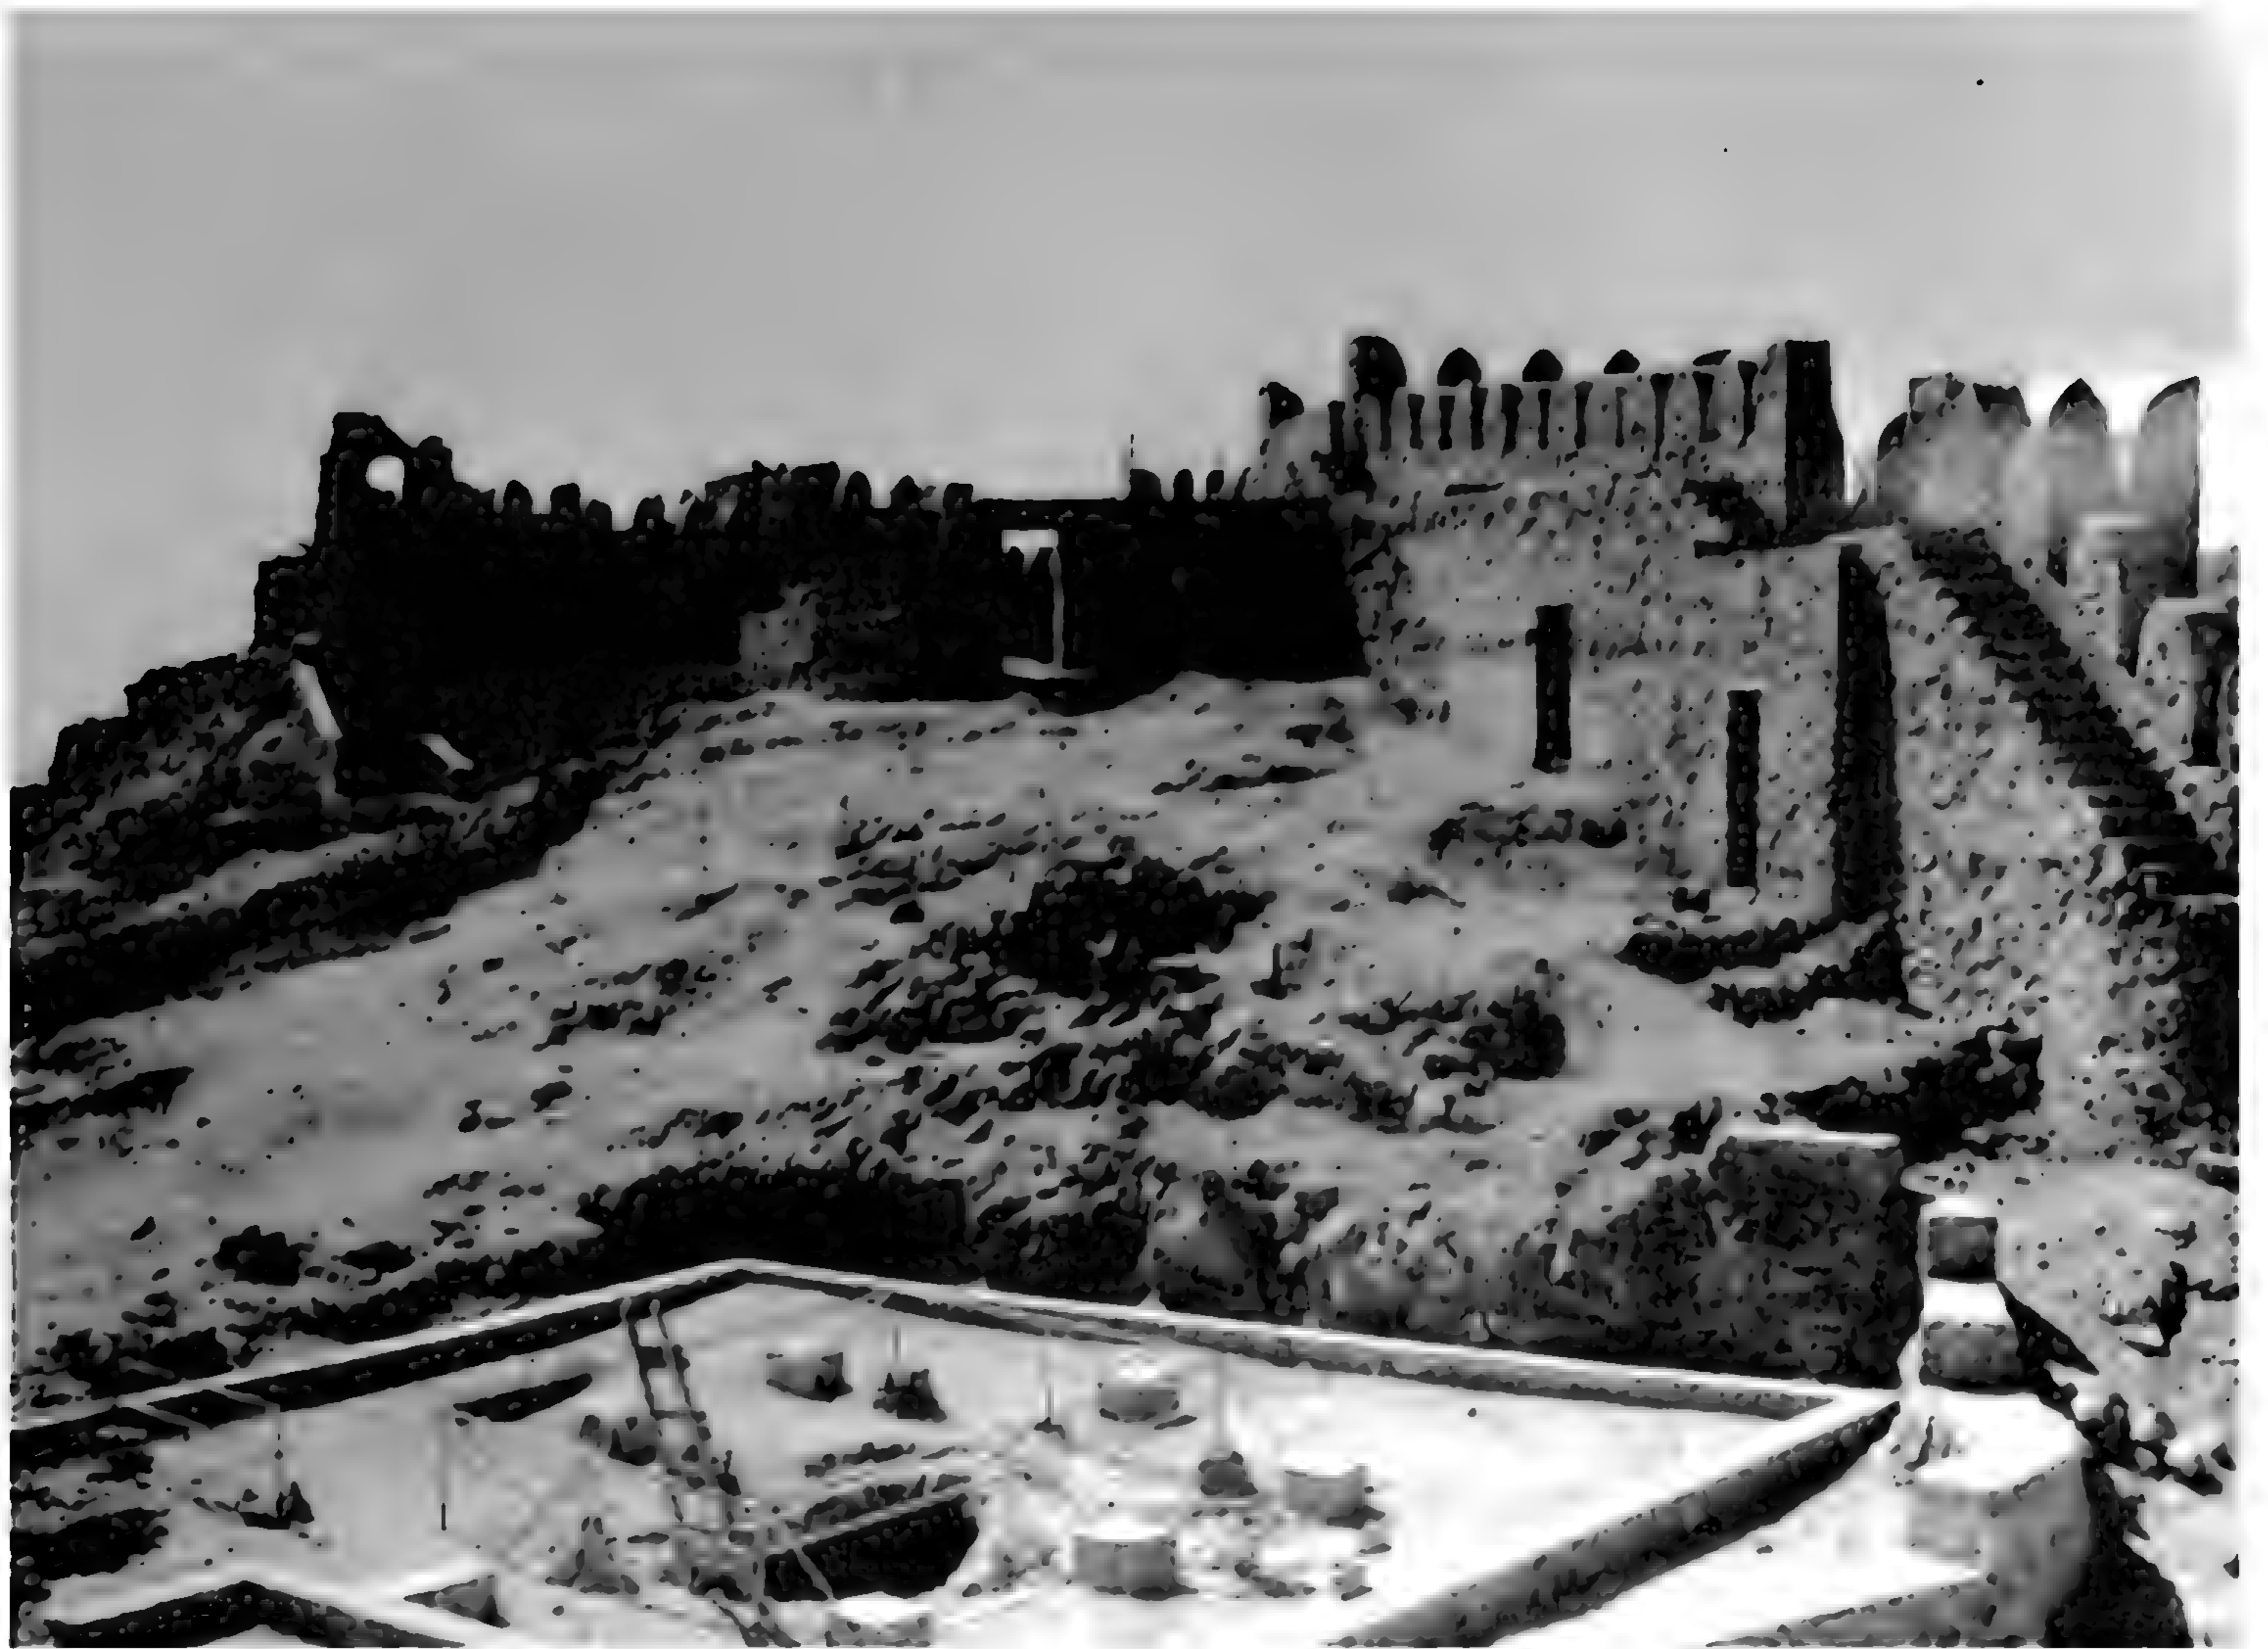
حزان المياه من الخارج أثناء الترميم .

The water tank from
the exterior during the
← restoration.

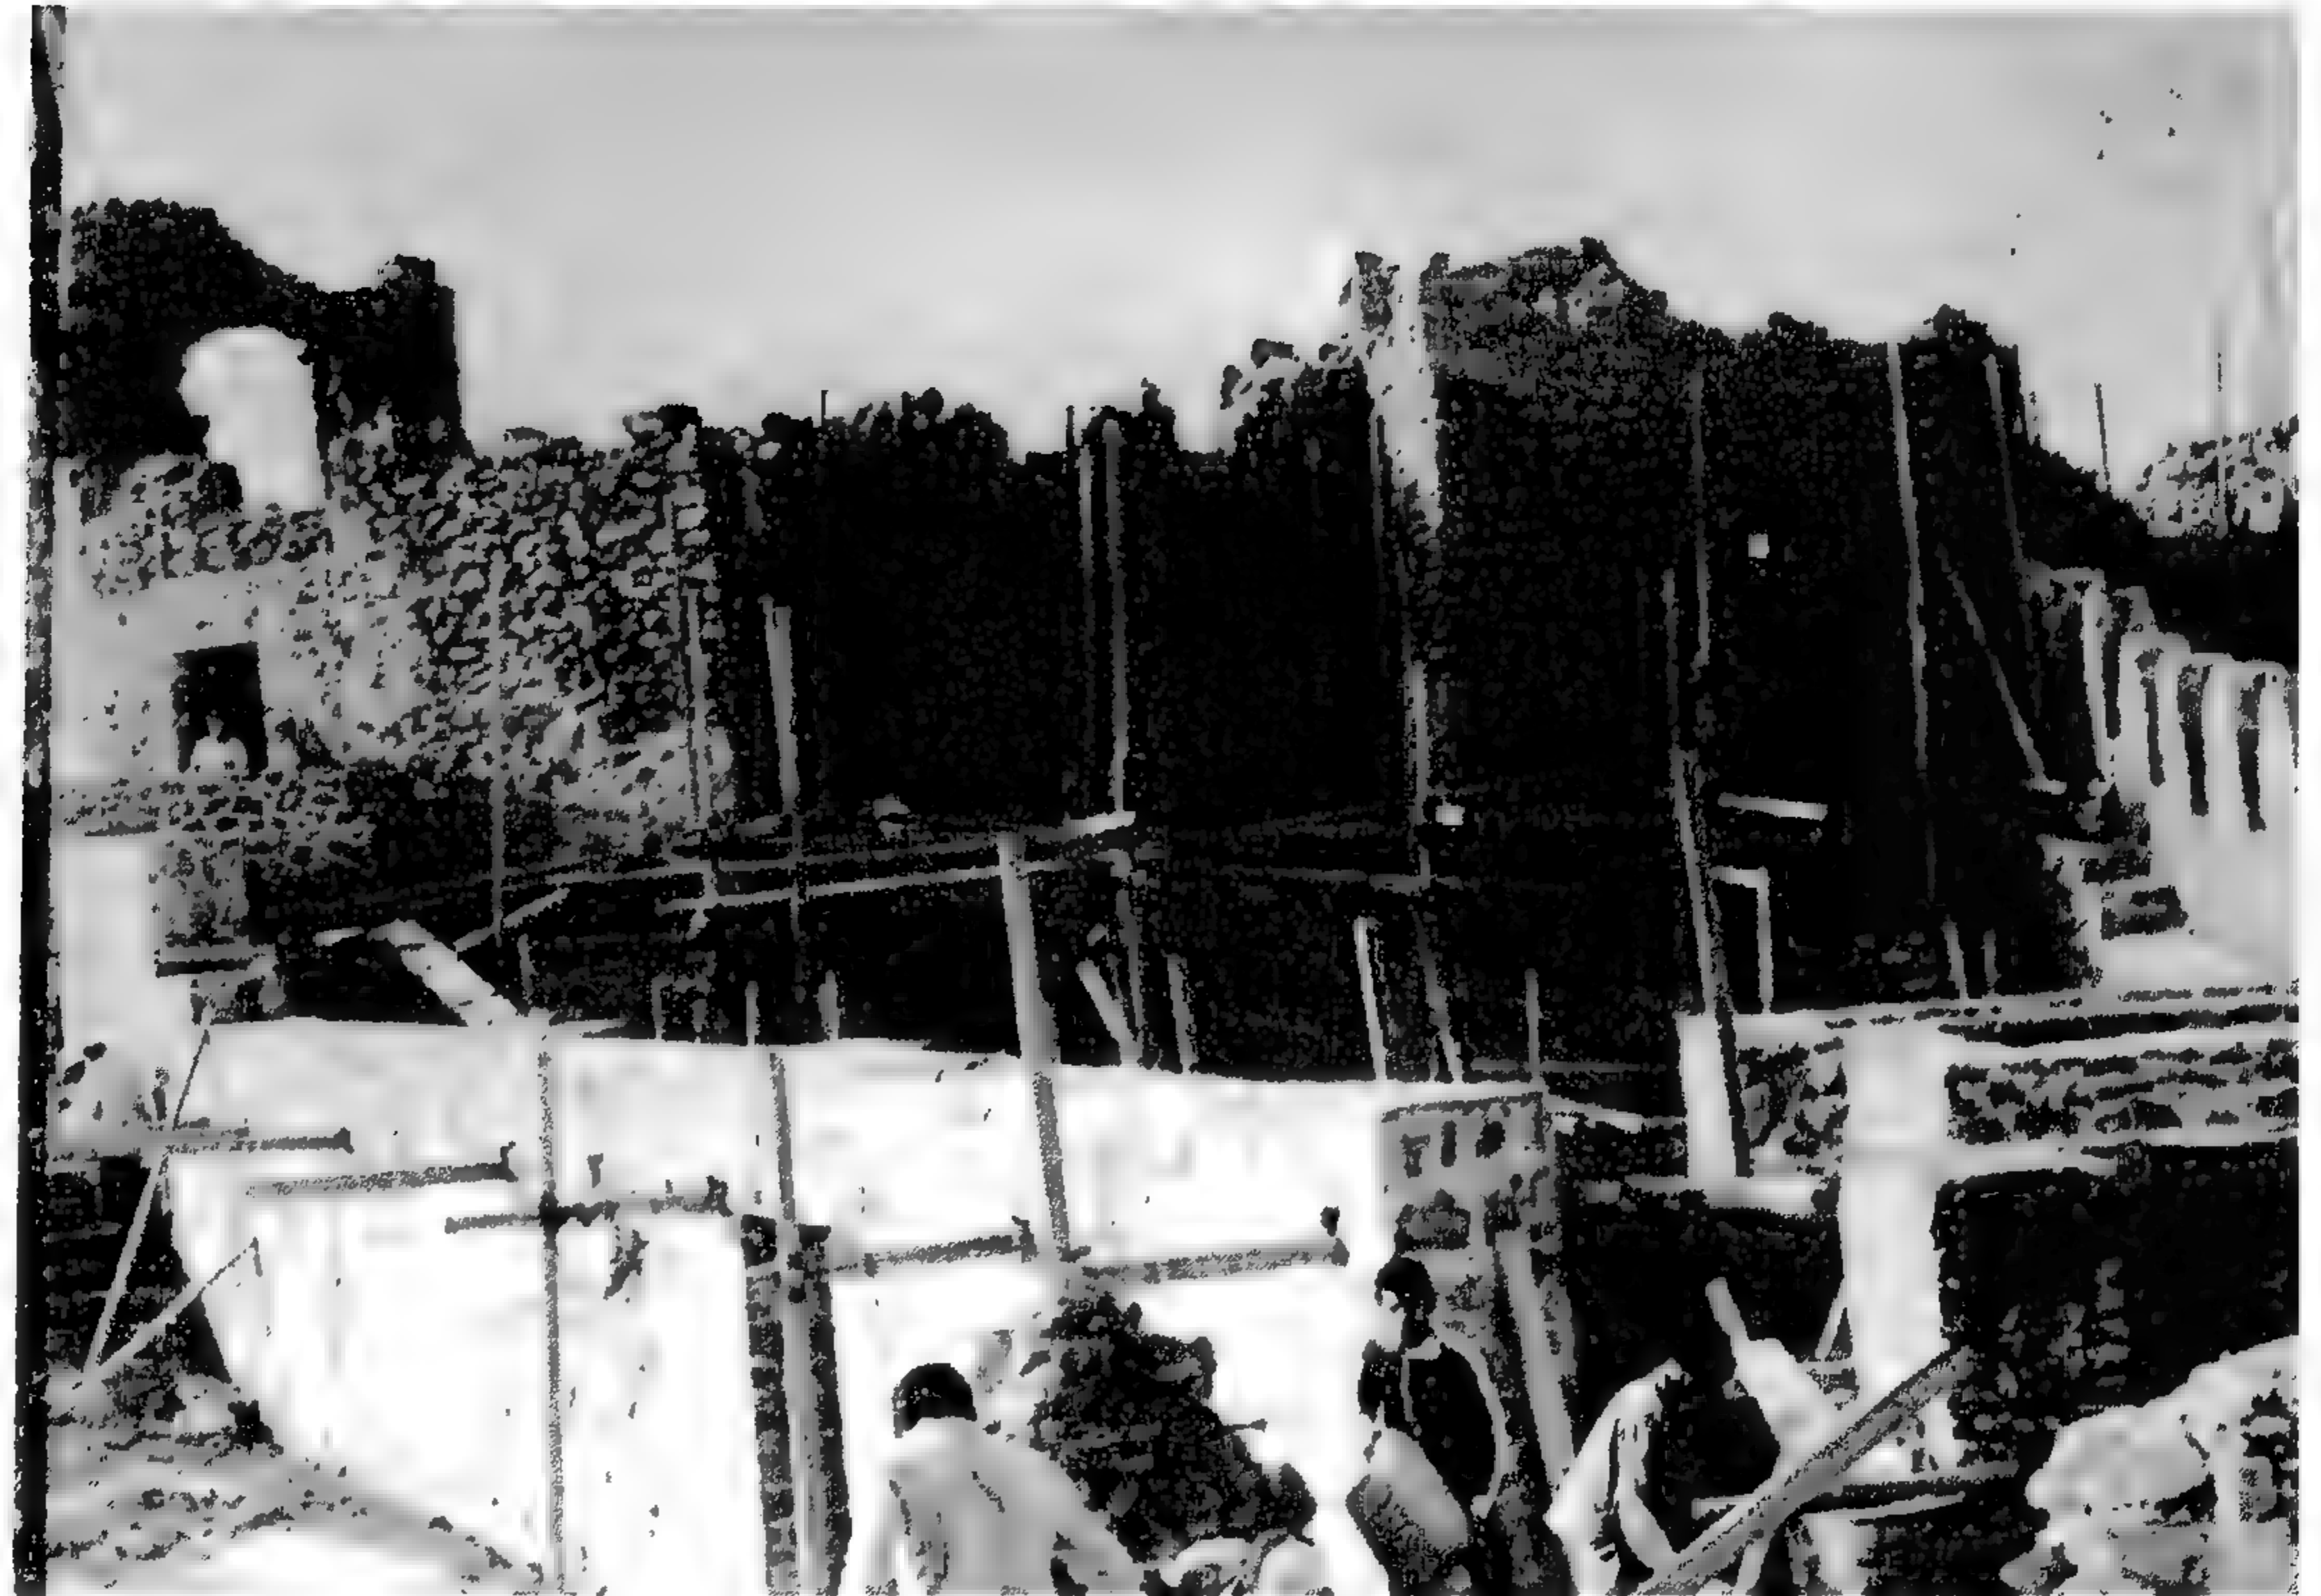
جانب من السور الغربى
للتحصينات الشمالية
← أثناء الترميم .

Part of the western
wall of the northern
fortifications during
the restoration.

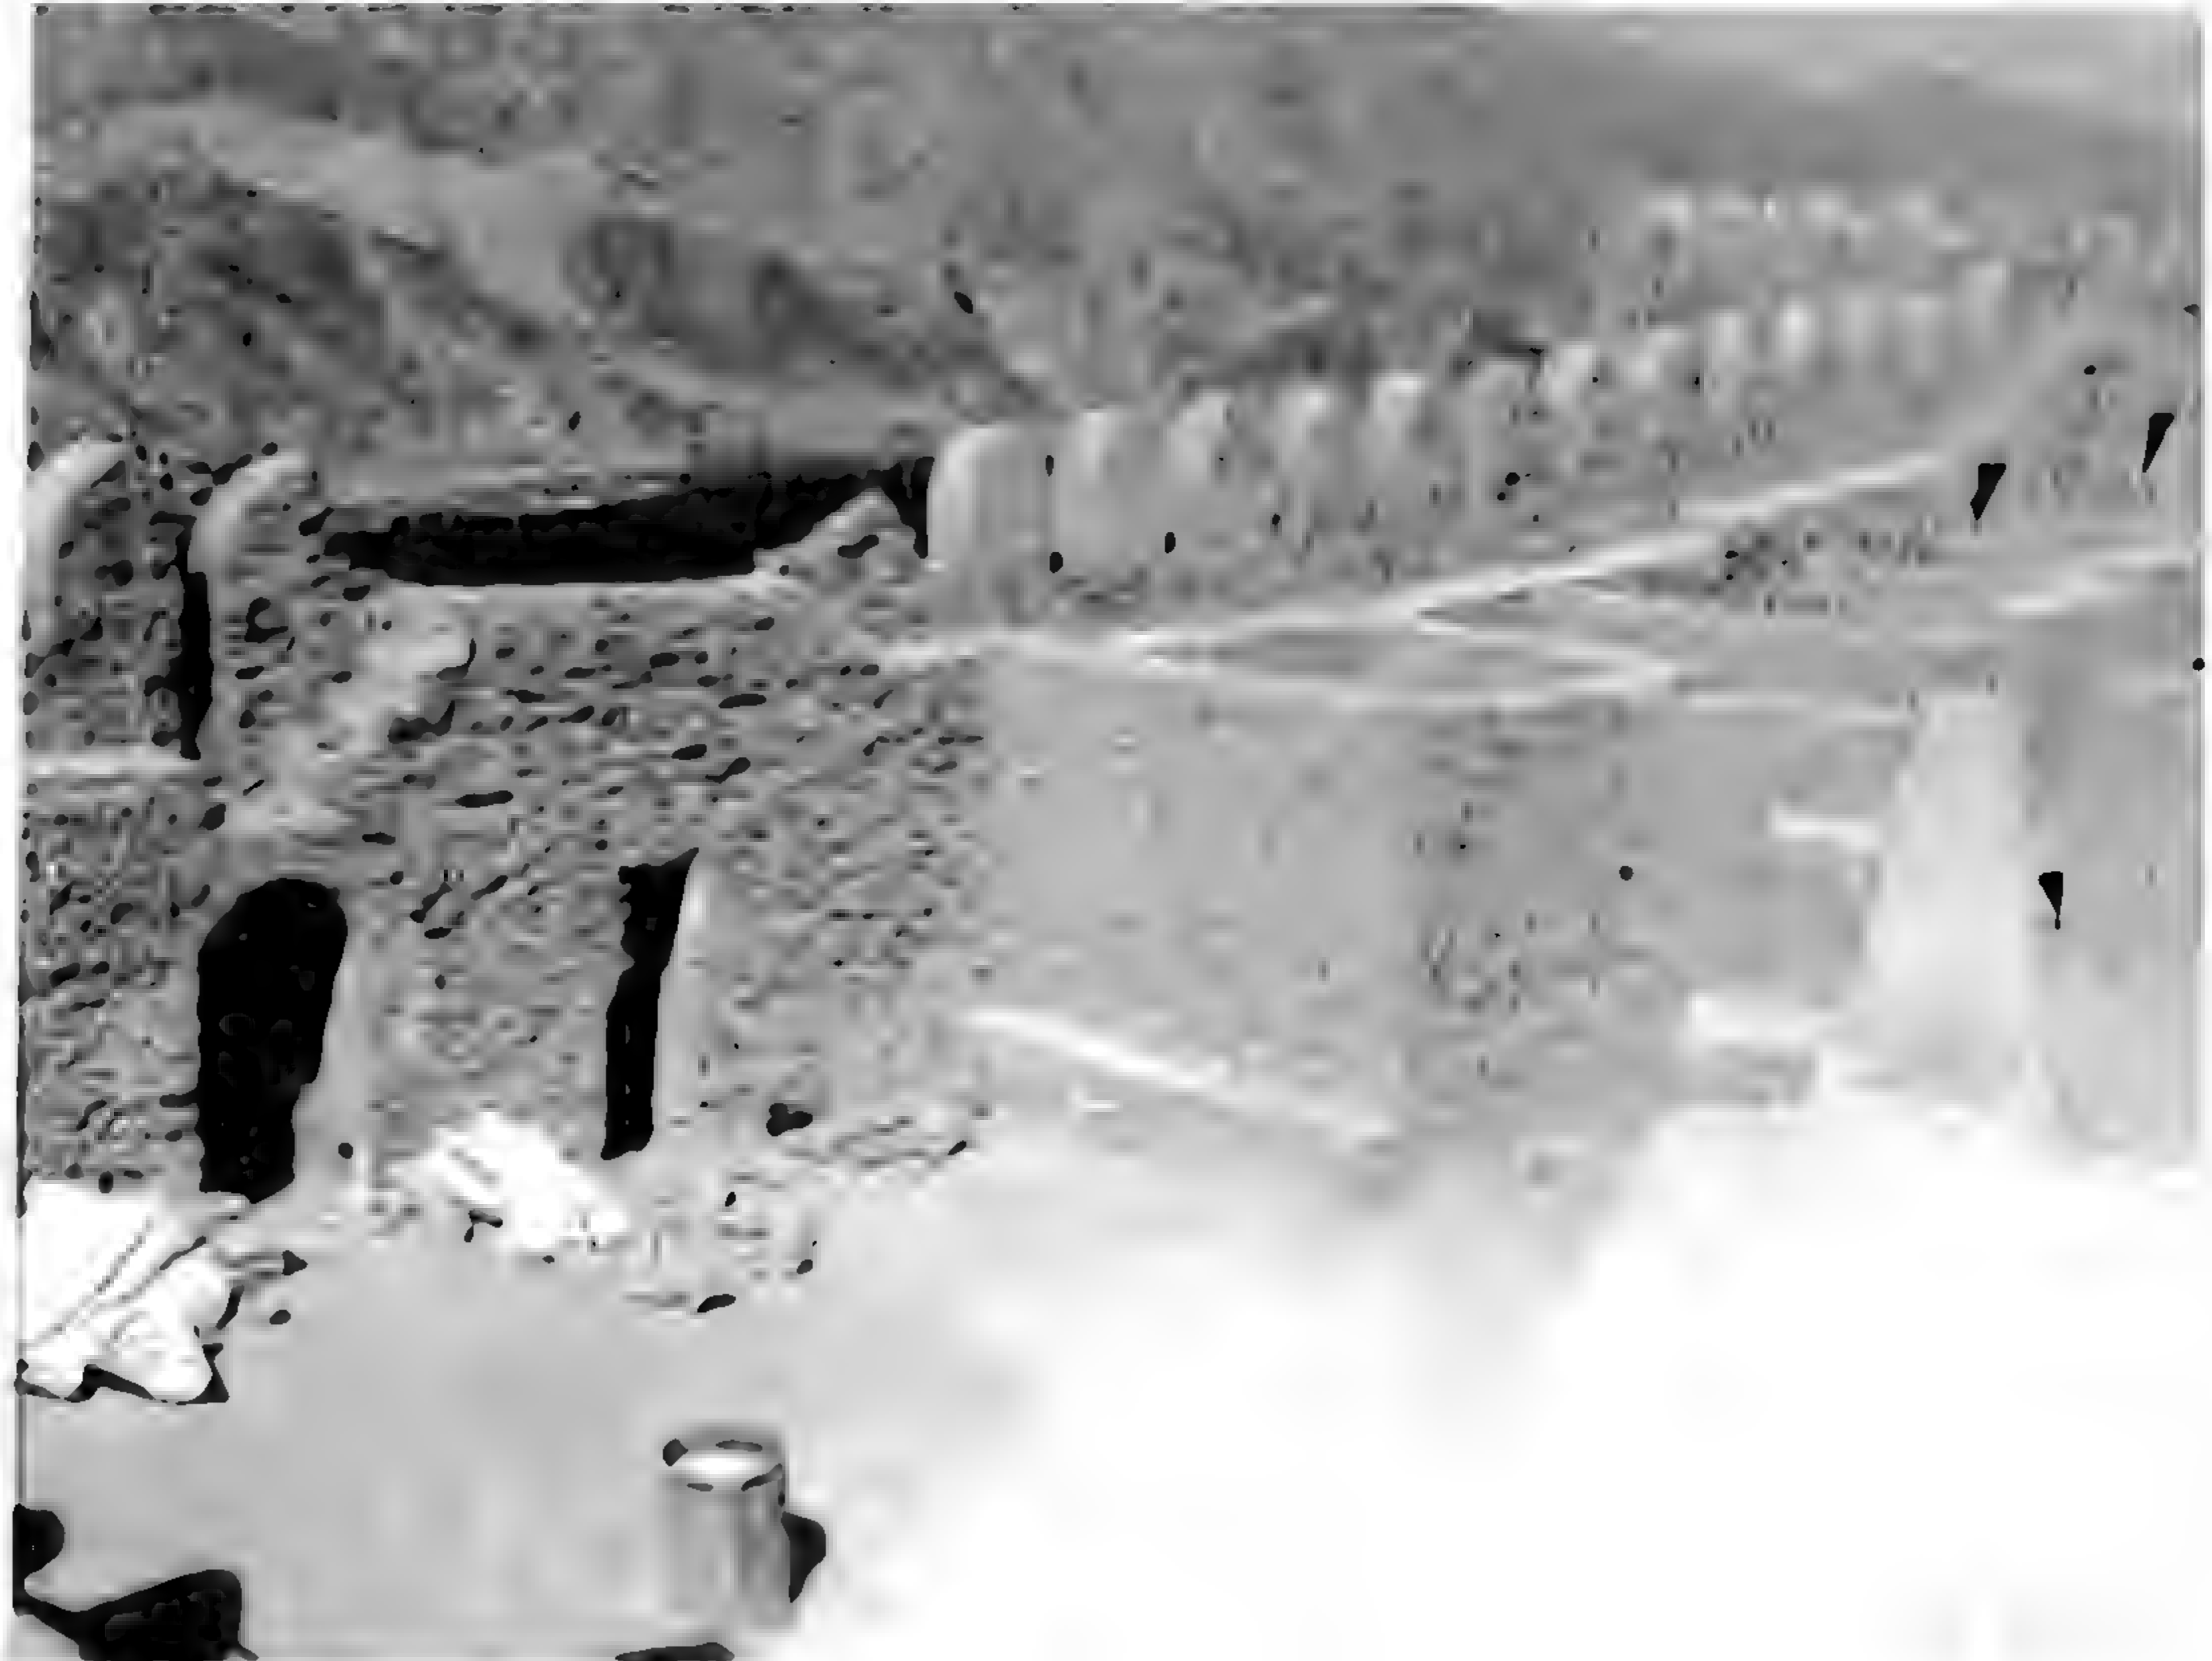
السور الغربى من الداخل وبعض المباني الداخلية للتحصينات الشمالية
أثناء الترميم .

The western wall from the interior and some
inner buildings of the northern fortifications
during the restoration.
